**OCUPA A W3 SUL
UM ESTUDO PARA
A REABILITAÇÃO DA AVENIDA**

Ana Paula Albuquerque Campos Costalonga Seraphim

nº 42/maio de 2018
ISSN 2446-7502

Brasília-DF, maio de 2018

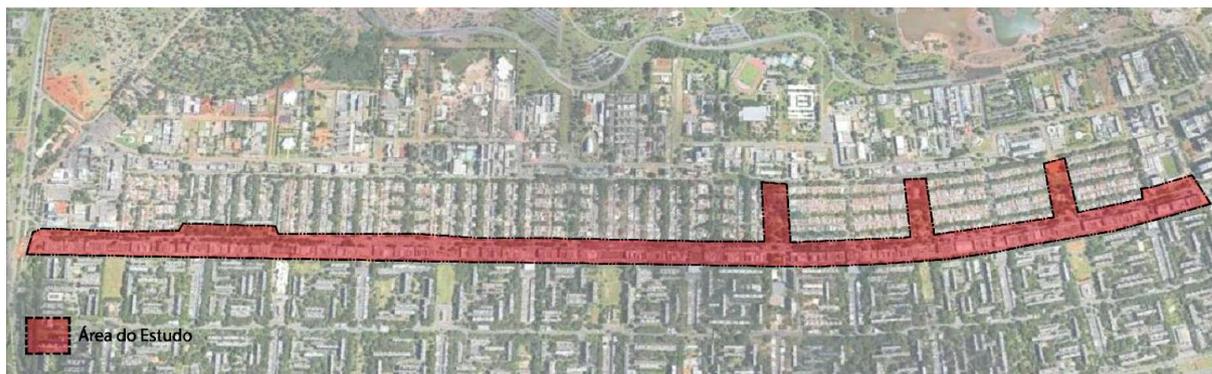
Figura 5 - Delimitação da área de Estudo

No terceiro capítulo, a “Análise da Avenida”, será feita a análise das principais características da via. A área estudada envolve a Via W3 Sul desde a altura da quadra 16 até a quadra dois, na faixa das 500 nesse trecho, a via W2, e a parte das quadras 700 lindeira a via, incluindo as três grandes praças que se encontram no início da via. Com área de aproximadamente 625.994,48 m² e com a extensão de 5,2 km.

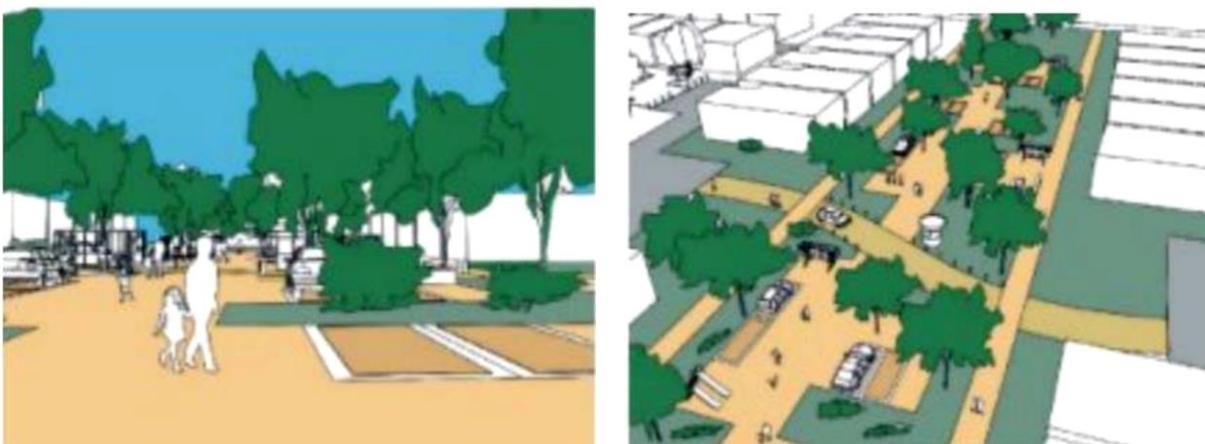
Figura 6 e 7 - Projeto de Luis Antônio Reis

Dentro do grupo **potencializações de usos**, podemos destacar: mudança de uso e gabarito nas quadras 700 e potencialização de usos nas Quadras 500, no trecho Sul; e elevação de gabarito de diversos setores que margeiam a W3 Sul, tomando como referência o gabarito máximo existente na via W3 Norte.

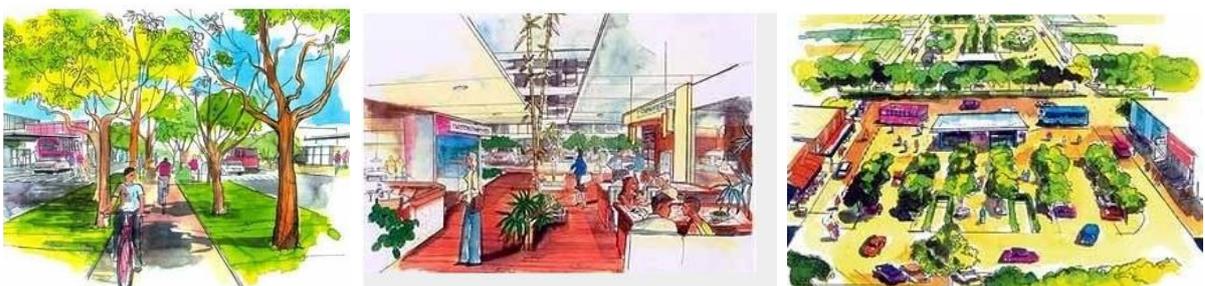
Figura 8, 9 e 10 - Projeto de Frederico Holanda

Este grupo apresentou propostas em função de seu contexto espacial a partir da identificação de problemas da via como um todo e nos dois trechos (sul e norte), dando ênfase aos aspectos configuracionais. Principais sugestões: ligação dos setores comerciais Sul e Norte por meio de praças-galeria por baixo da via; utilização do espaço das praças (700 Sul) para realização de feiras e concertos; criação de faixa exclusiva para transporte coletivo; construção de garagem subterrânea nas atuais áreas de estacionamento das entrequadras 500 Sul; criação de ciclovias no canteiro central da Avenida W3; a de gabarito da faixa das 500 para cinco pavimentos; criação de Marquises nos entre blocos das 500 Sul incentivando o uso; na faixa das 700 Sul, adoção de gabarito de três pavimentos com uso permitido de serviço, proibindo-se uso comercial.

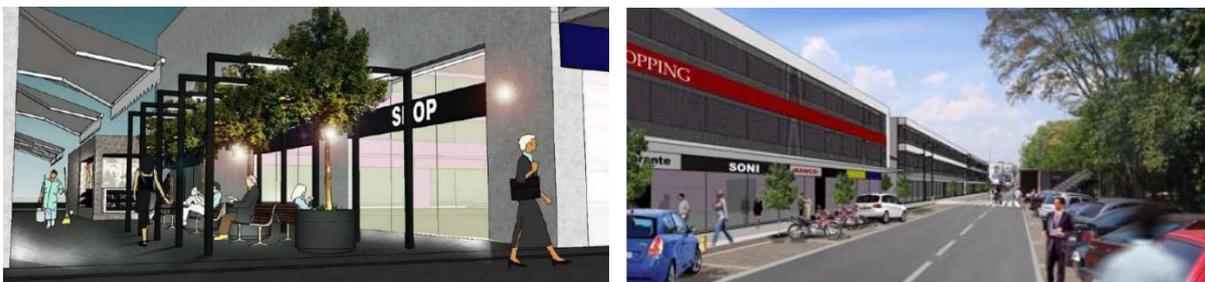
Figura 11 e 12 - Proposta preliminar do GDF (Sedhab, 2009)

Segundo a Comissão Julgadora, nenhuma das propostas apresentadas tinha condições de ser aplicada na íntegra, embora todas tivessem sugestões implantáveis. A proposta do 1º lugar teve grande aceitação pelo aproveitamento de oportunidades já existentes e pelo aproveitamento da vocação cultural da avenida, porém há necessidade também de outras medidas vistas nas outras propostas. Sendo assim, no final, as seguintes propostas foram consideradas para implementação: reforma da pavimentação criando condições de acessibilidade; aumento da área de calçada na W2 e organização da área de estacionamento; construção de garagens subterrâneas nos estacionamentos (500 Sul) transformando a área no térreo em um espaço livre público; correção na geometria das conexões transversais na Avenida W3; criação de praças temáticas (700 Sul); revitalização dos becos; permissão para implantação de serviços até a quadra 707 Sul, incluindo hotéis, pousadas e pensões; proibição de comércio nas quadras 700 Sul; condicionar a instalação de supermercados e grandes lojas; implantação de ciclovias; aberturas laterais dos blocos das 500; criação do corredor cultural; criação de faixa exclusiva para ônibus; e aumento do gabarito nas quadras 700 Sul para três pavimentos e das 500 para cinco pavimentos.

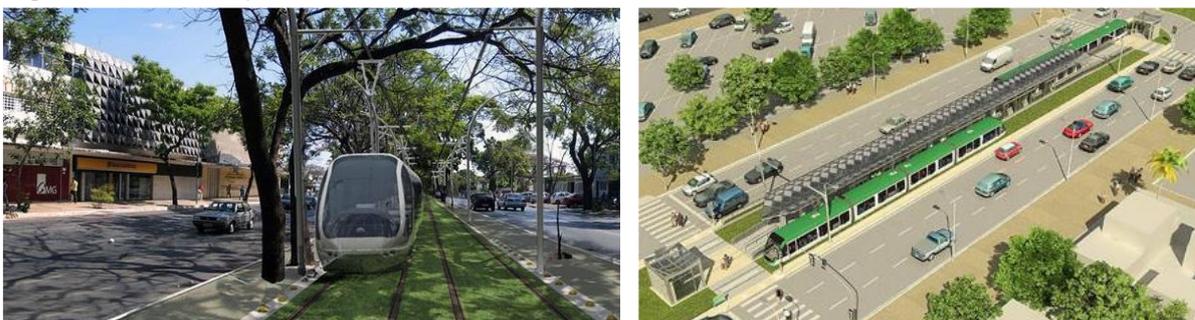
Figura 13 e 14 - Projeto do VLT

No entanto a obra foi suspensa pelo Instituto do Patrimônio Histórico e Artístico Nacional (IPHAN) que não admitia o corte das árvores do canteiro central para implantação do veículo e completamente paralisada em 2011 por suspeita de irregularidade na concorrência pública. Apenas, em 2013, o Governo do Distrito Federal publicou o edital de qualificação das empresas interessadas em assumir o VLT, retomando o projeto. Hoje o projeto está previsto para ser implementado na faixa adjacente ao canteiro central, onde terão que ser feitos aterros para corrigir a declividade transversal inadequada ao trilho. A obra tem previsão de ficar pronta em 2018.

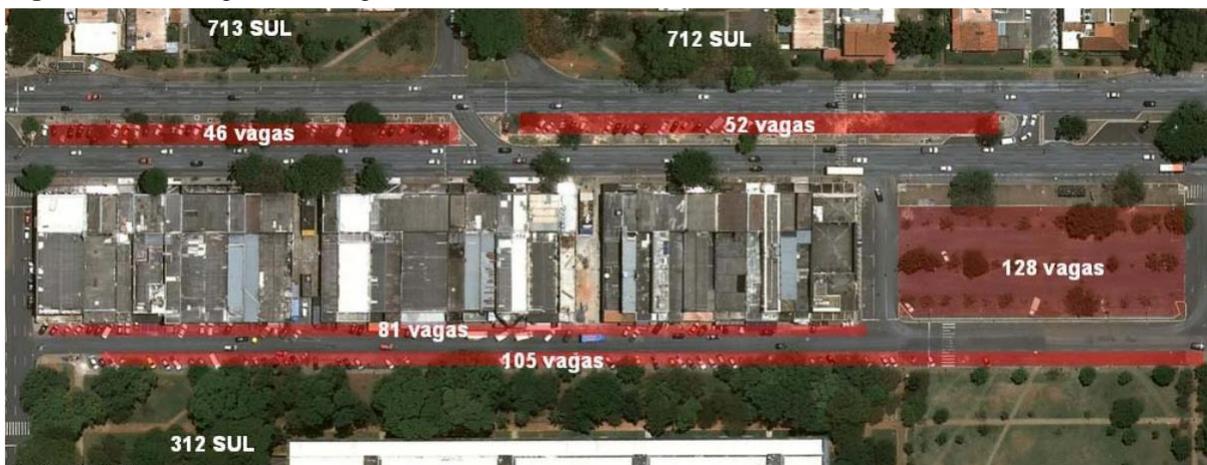
Figura 37 - Contagem das vagas

A respeito da oferta de vagas, utilizando a quadra 512 como exemplo para fazer uma contagem, chegou-se ao número total de 412 vagas para uma quadra com bolsão de estacionamento. Segundo a Companhia de Desenvolvimento Habitacional do Distrito Federal (Codhab), o número de vagas necessárias para centros comerciais varejistas equivale a uma vaga para cada 45 m². Cada quadra possui no seu nível térreo 9.600 m²; a quantidade de vagas necessárias seria de 213,4 vagas, isso sem levar em consideração os andares superiores, já que não se tem um levantamento adequado da porcentagem residencial e de serviço existente.

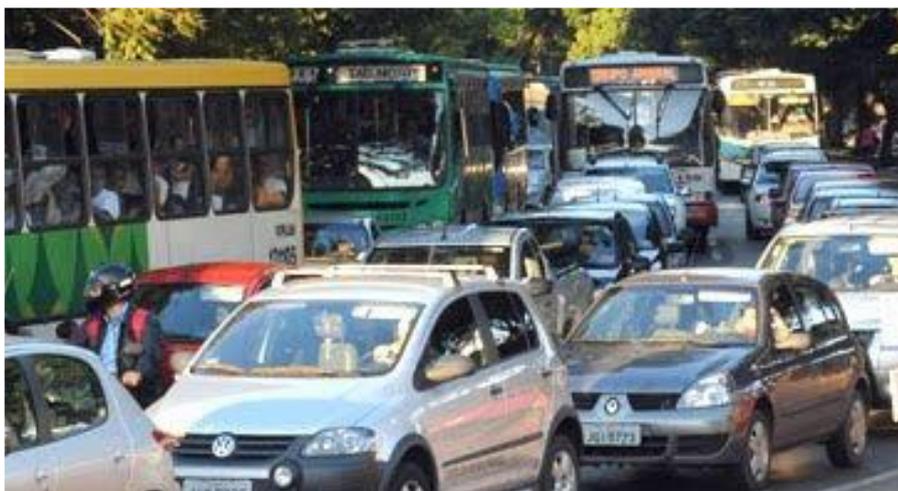
Figura 38 - Trânsito na faixa exclusiva

A implementação da faixa exclusiva pode acarretar uma melhoria no tempo das viagens, mas ela não aumenta a capacidade do sistema, que depende, na verdade, da reorganização das viagens para que haja um maior número de partidas ou de ônibus maiores. Sua implementação só é indicada quando o tráfego geral está causando retardos aos ônibus. No caso da W3, devido ao grande número de linhas de ônibus que passam pela via, nos horários de pico acaba ocorrendo queda da mobilidade na própria faixa exclusiva, e como a faixa exclusiva não aumenta a capacidade do sistema, os ônibus continuam lotados. É percebida então aqui a necessidade de se conceber uma política que abarque a racionalização do sistema, com a eliminação da sobreposição dos serviços, interligação com os demais modais, aumento da capacidade, acessibilidade, conforto e segurança.

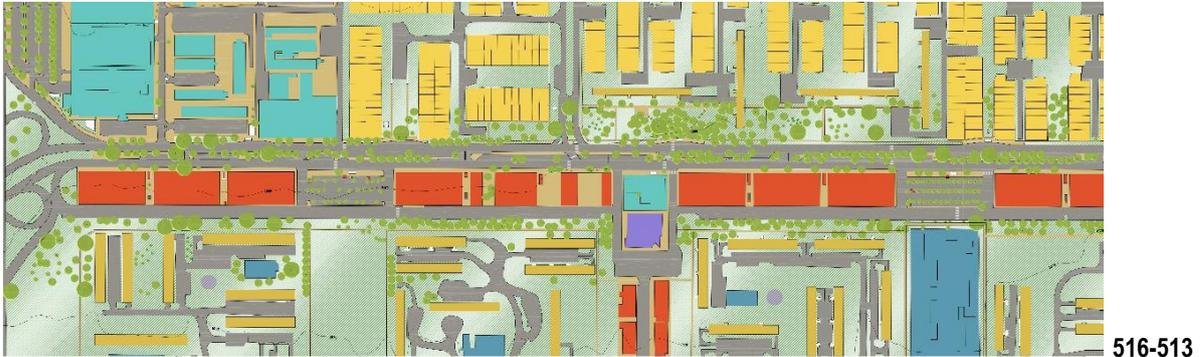
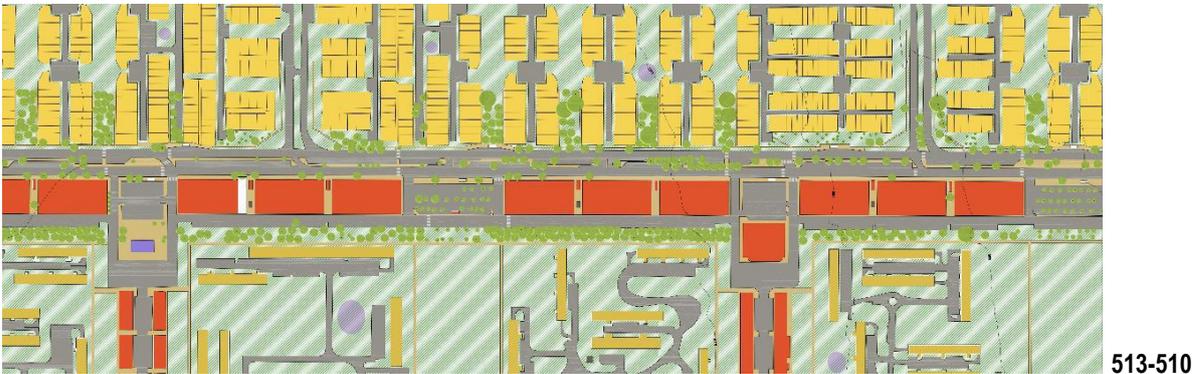
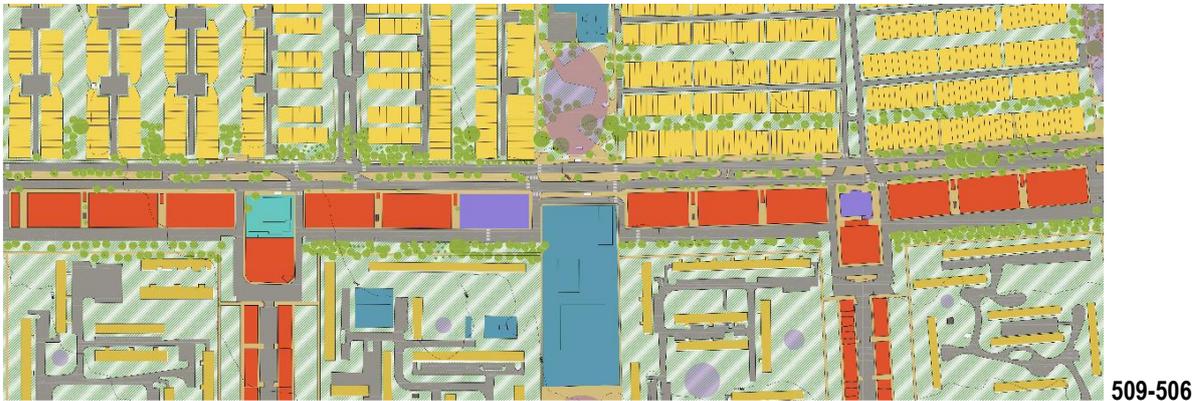
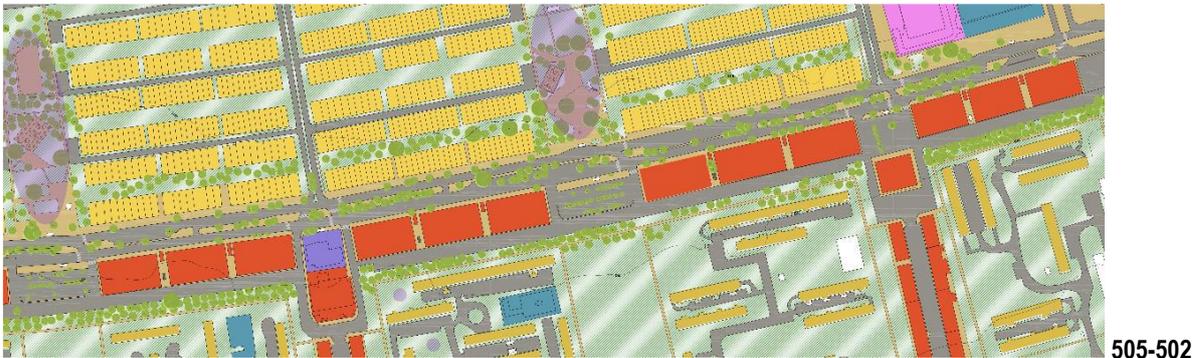
Figura 48, 49, 50 e 51 - Mapas de Uso ou Ocupação

tráfego, ruído noturno ou diurno, geração de riscos (explosão, incêndio...). Para metodologia da análise da área estudada, vamos separar os usos e abrangência da seguinte forma: Residencial Unifamiliar, Residencial Multifamiliar, Comercial, Alimentação, Serviços, Religioso, Educacional, Saúde, Institucional e Hotelaria de Abrangência Local (usos diários), Abrangência Central (usos regulares) ou Abrangência Regional (usos esporádicos).

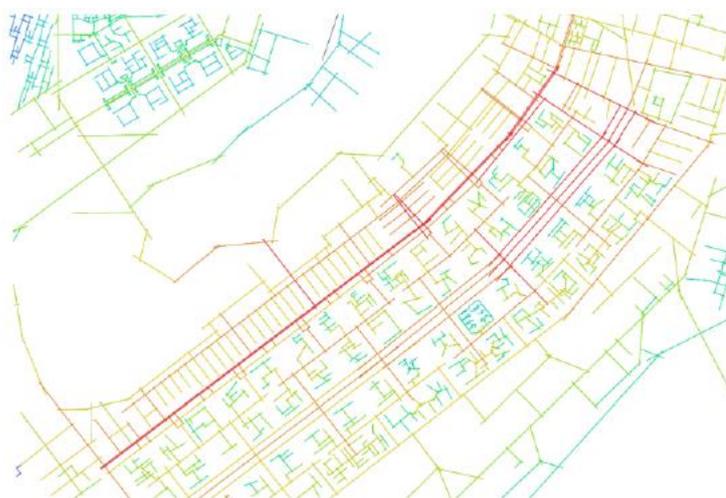
Figura 59 - Mapa axial mais próximo e com mais detalhes

¹² A técnica da Axialidade é uma das técnicas de análise dentro da Teoria da Sintaxe Espacial. Essa técnica reduz o Sistema Urbano em segmentos de reta que correspondem aos eixos das ruas e vias, por meio de programas computacionais. No caso, neste artigo, foi utilizado o *Dethmap*, que é possível encontrar a medida de integração de cada eixo que indica numericamente sua relativa acessibilidade em face do sistema inteiro. Essa acessibilidade é mais de ordem topológica que geométrica, porque é medida de acordo com a profundidade de cada segmento de reta, ou seja, quantos outros segmentos mínimos são necessários para atingir aquele segmento específico. Neste sentido, os segmentos mais acessíveis são os mais rasos, e os segmentos menos acessíveis, os mais profundos. O conjunto de eixos mais acessíveis em relação ao sistema como o todo constitui o núcleo integrador da cidade ou o centro morfológico, local que é mais acessível fisicamente que outras áreas da cidade.

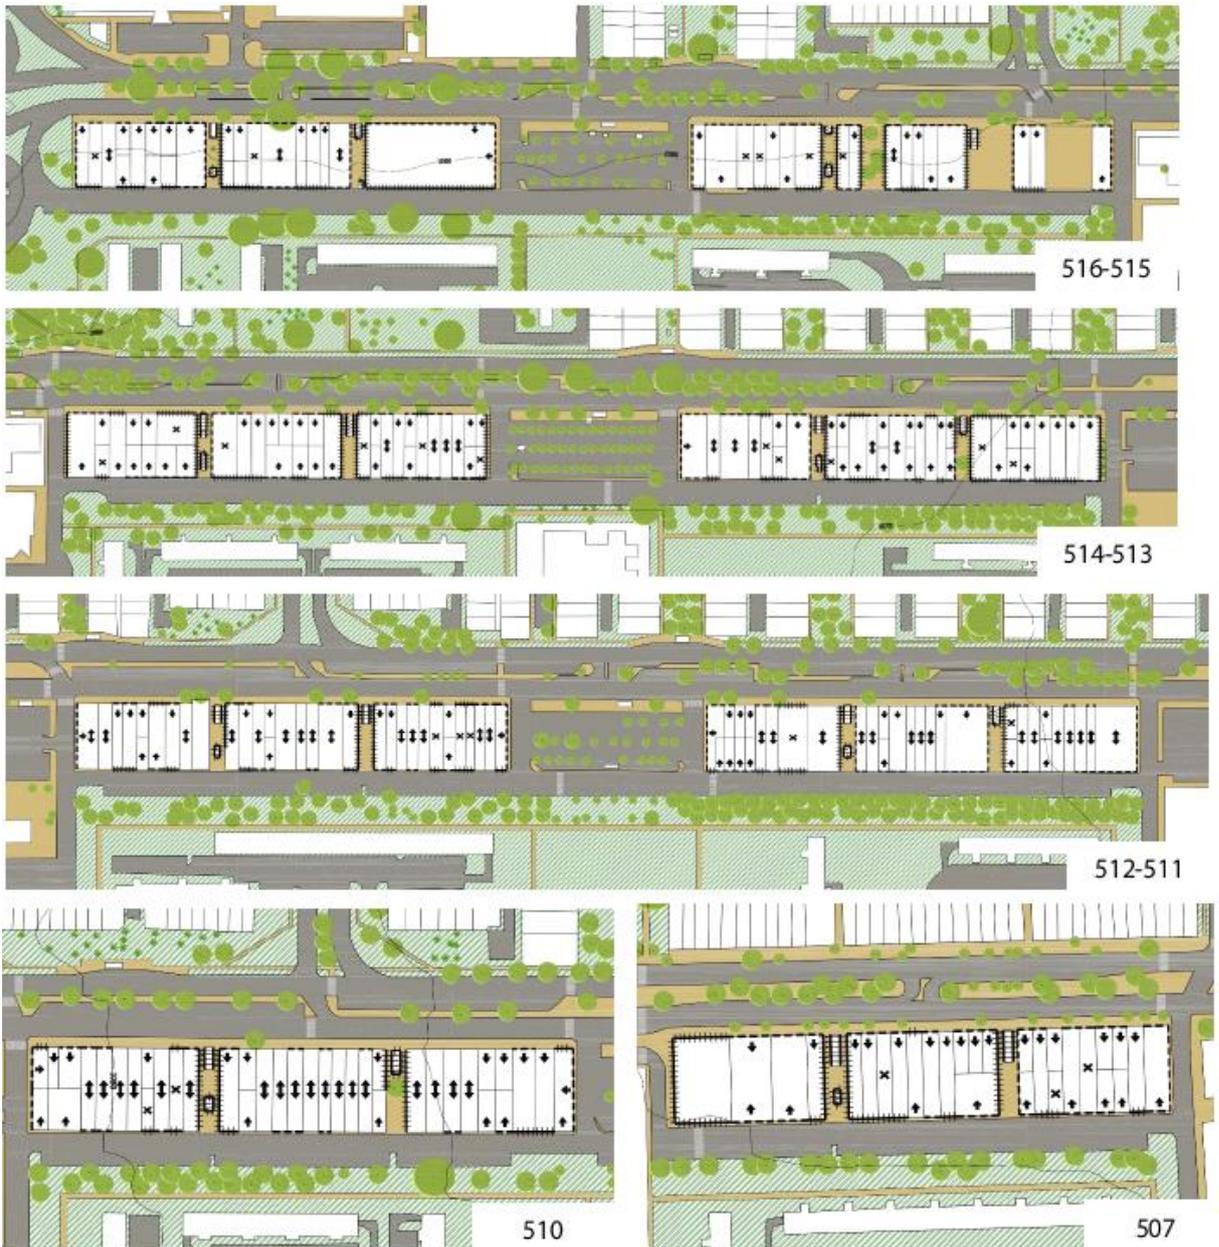
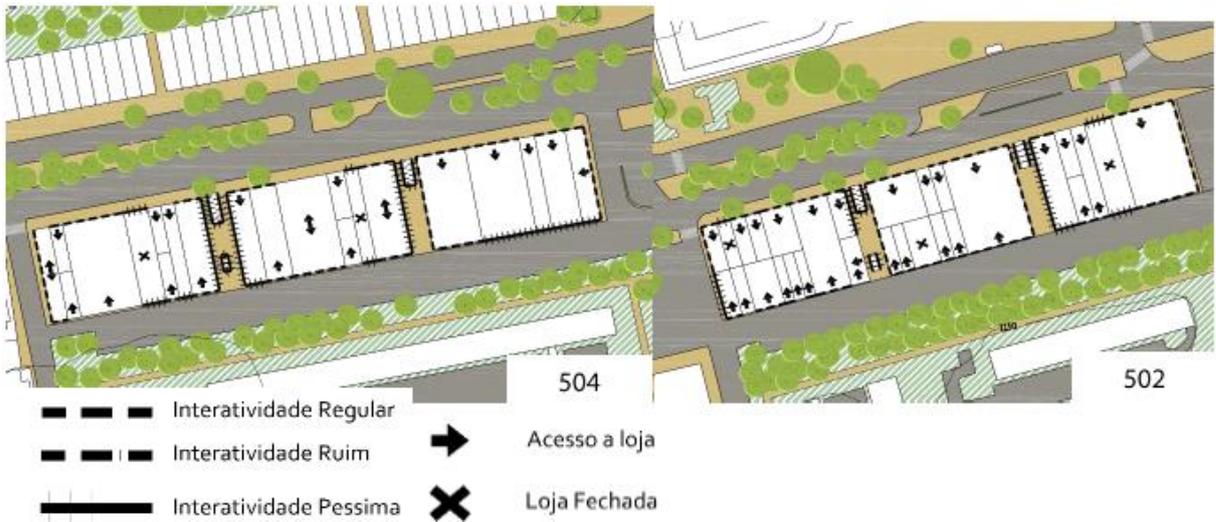
Figura 64 a 68 - Mapa de Fachadas

Figura 69 e 70 - Mapa de Fachadas (Conclusão)

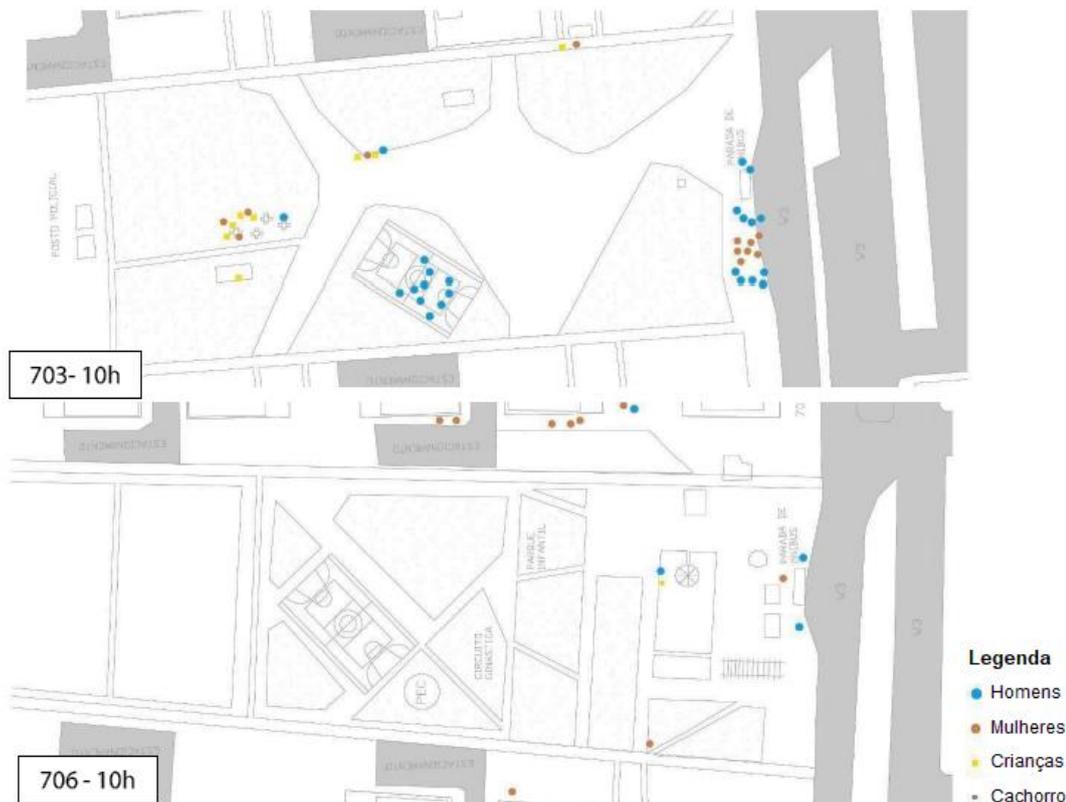
Figura 73 e 74 - Mapas comportamentais das praças 703-704 e 705-706

Para a elaboração dos mapas comportamentais, também foi utilizado o método de Gehl (2013). Foi registrado, a cada duas horas, às 8h, 10h e 12h, quem estava no local e o que estava fazendo. O registro foi feito por gênero, posição, idade (adulto ou criança) e atividade. Os mapas da 10h deram o seguinte resultado:

Foi observado, também, o comportamento estacionário das pessoas que frequentam e passam pelas grandes praças da 700, que são os maiores e únicos espaços de convivência presentes limítrofes da via. O levantamento foi feito em outubro de 2014 em uma sexta-feira, das 8h até às 12h, um dia útil ensolarado. Foram levantadas duas das três praças a 705-706 e a 703-704, sendo que em cada uma delas uma pessoa foi responsável pelo levantamento do tráfego de pedestres e do comportamento estacionário das pessoas.

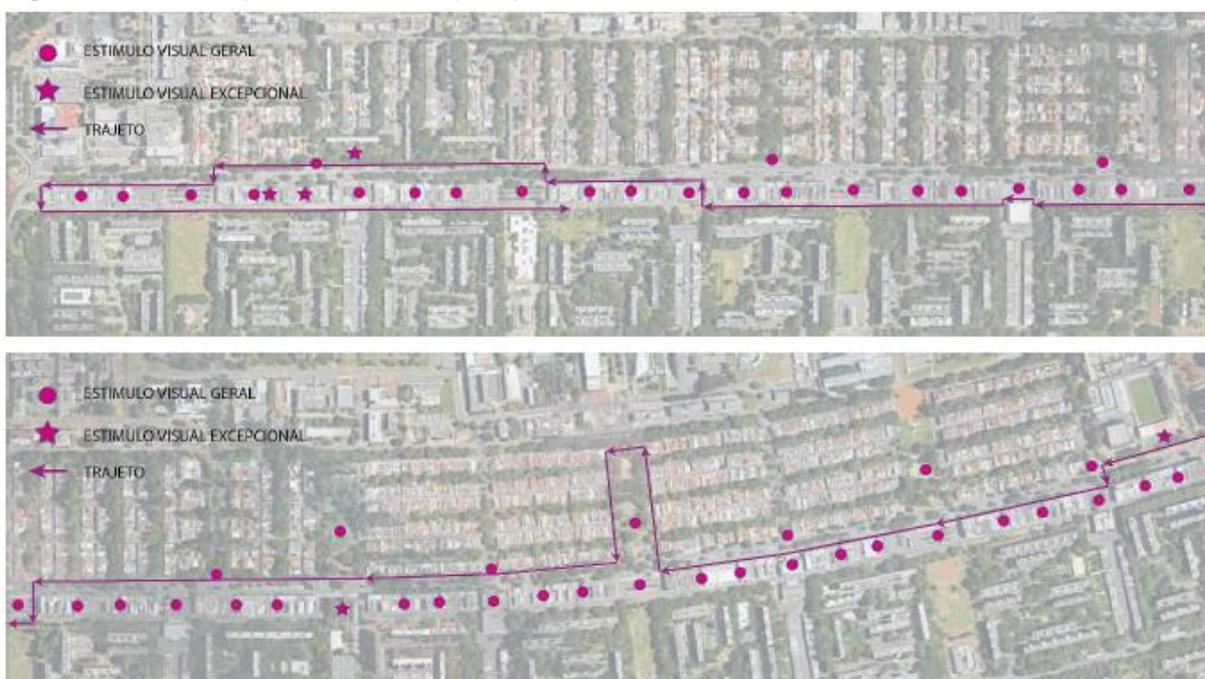
Figura 76 e 77 - Mapas da análise Topoceptiva

A dimensão Topoceptiva trata da relação da forma física dos espaços e as expectativas por orientação e identificação desses espaços. A satisfação da necessidade de orientação de um indivíduo baseia-se em um equilíbrio harmônico de quantidade de informações e estímulos. Para a apreensão da avenida, foi escolhido um trajeto que passasse pelos dois lados da W3 e pela W2.

Pelo trajeto, foram identificados dois tipos de momentos quando ocorrem estímulos visuais, os que se repetem por toda a avenida e vão marcando seu progresso, mas não têm uma identidade própria e, por isso, não ajudam na localização. E os estímulos visuais que não se repetem são únicos e por isso ajudam na localização e identidade. Esses são: a praça em frente ao Santuário Dom Bosco, o trecho da Escola Parque 308 Sul, a grande área gramada em frente à quadra 714 e os vazios sem prédios da quadra 515. É possível diferenciar morfologicamente os três grandes trajetos lineares que o pedestre pode fazer, que são pela 500, pela 700 ou pela W2, as alturas e tipologias das edificações presentes em cada trajeto variam, sendo assim fácil de identificar em qual dos três o indivíduo se encontra. Porém dentro de cada trajeto é quase impossível reconhecer sua localização pela repetição exaustiva de estímulos.

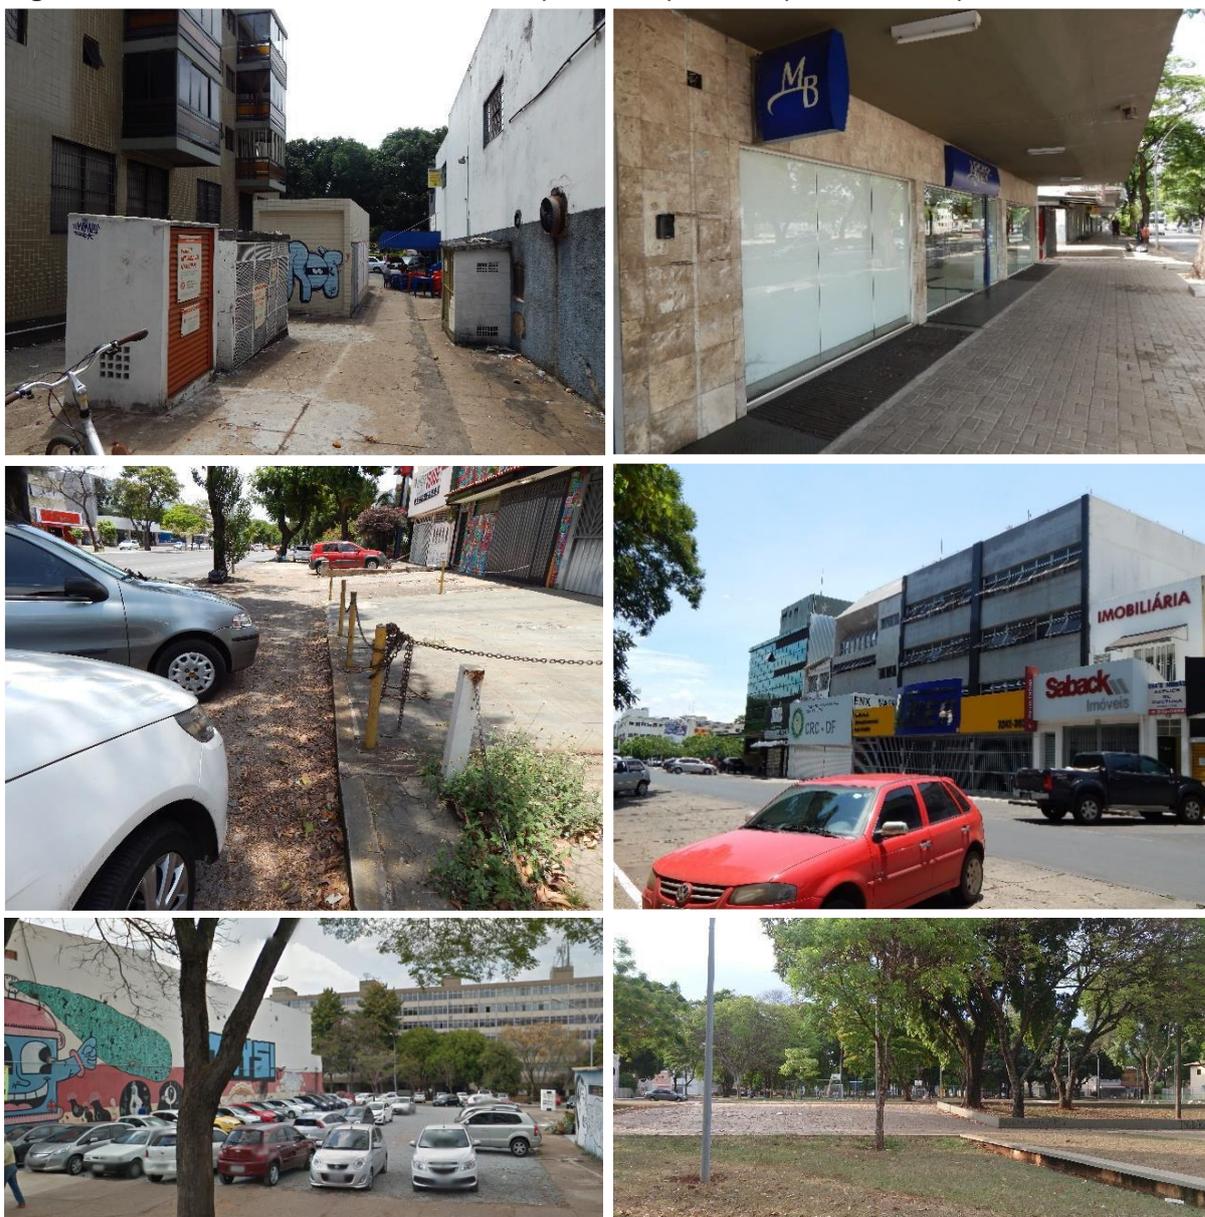
Figura 78, 79, 80, 81, 82 e 83 - Trechos dos percursos pela 500, pelos becos e pela 700

Em conclusão, a Avenida W3 como um todo é de fácil memorização, mas, principalmente, como um objeto único, pois não possui muitas variações; é um elemento linha com alturas similares e nenhuma variação perceptível de largura. A forma de seus prédios e os materiais utilizados se repetem exaustivamente e, dessa forma, fica difícil saber em qual

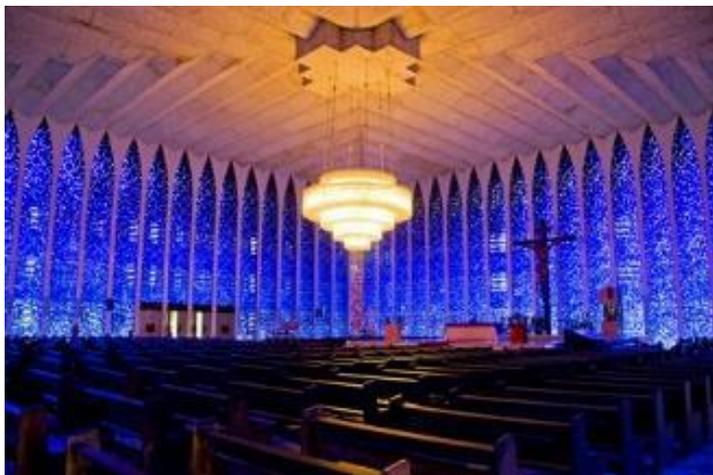
Figura 86 - Santuário Dom Bosco

- **Santuário Dom Bosco:** Construído em Homenagem ao padroeiro de Brasília, São João Belchior Bosco é uma das mais conhecidas igrejas da cidade, projetada pelos irmãos Naves. Suas paredes são formadas por 80 colunas de cerca de 15 m de altura que se unem no alto em um arco gótico. Entre as colunas estão os vitrais em várias tonalidades de azul, que foram projetados pelo arquiteto Cláudio Neves.

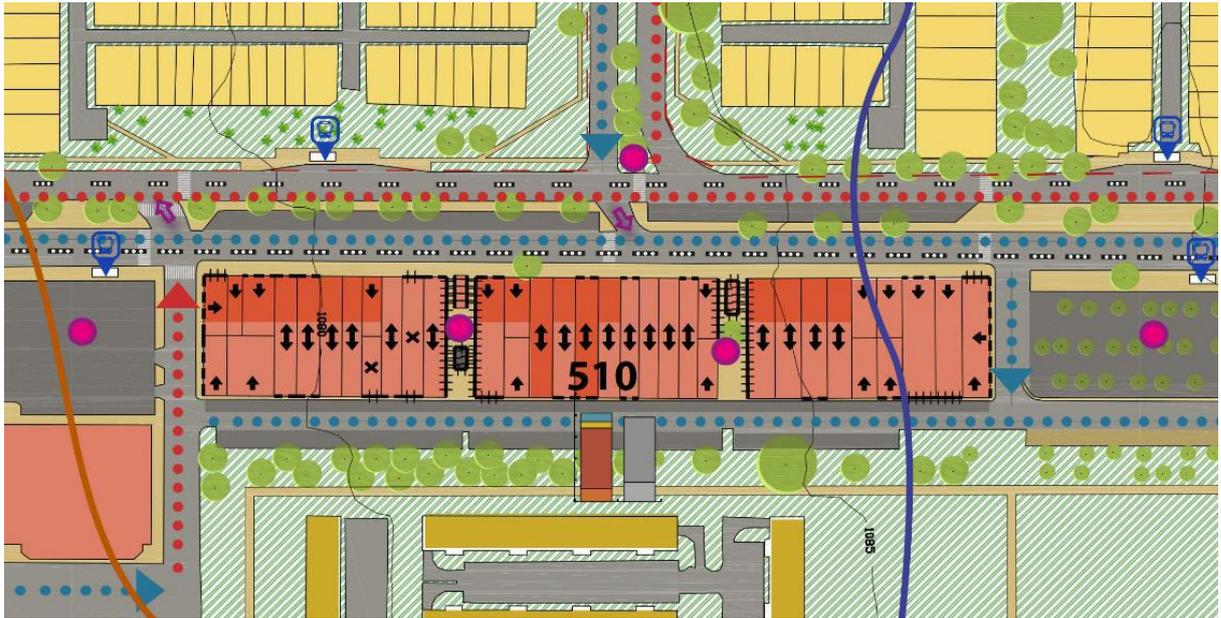
Figura 94 - Mapa resumo das análises na quadra com o menor número de lojas fechadas

As **causas internas não condicionantes** são pontos que não necessariamente estão ligadas ao declínio da via, já que existem também em outras áreas próximas bem estabelecidas, mas que podem atrapalhar na ocupação da via. Entre elas podemos citar a dificuldade de localização na via devido à sua grande extensão e ao excesso de estímulos visuais repetitivos. A pequena quantidade e a inadequação dos espaços e de mobiliários urbanos para permanência dos transeuntes, como pequenas praças, bancos, entre outros. O transporte coletivo que não supre a demanda da área. É a falta de acessibilidade global.

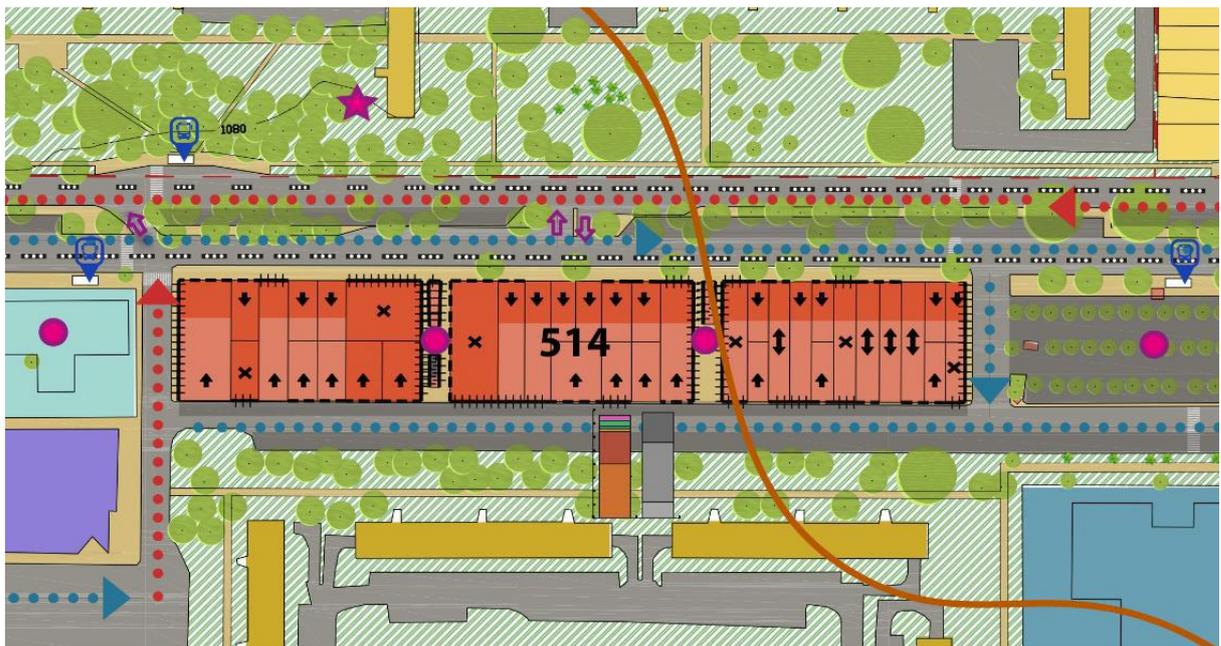
Figura 95 - Mapa resumo das análises na quadra com o maior número de lojas fechadas

Outros problemas encontrados na via podem ser confundidos com causas do declínio, mas são na verdade **efeitos** trazidos por ele. Entre esses efeitos podemos citar o próprio esvaziamento de atividades, a substituição de pequenos comércios independentes por grandes instituições, a falta de atividades de cultura e lazer, como teatros, bares e restaurantes. O não aproveitamento do potencial construtivo, onde existem lotes que são ocupados por estacionamentos, ou lotes que não atingem o gabarito máximo permitido de três andares. A falta de manutenção das calçadas e dos prédios, esburacadas, com lixo, pichados e com infiltrações aparentes.

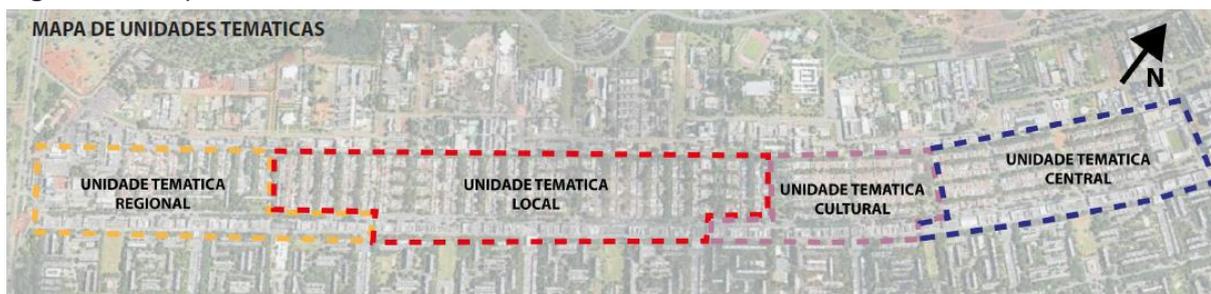
Figura 96 - Mapa das unidades temáticas

Foi possível perceber, também, pela análise das dimensões a presença de 4 grupos temáticos na via que se diferenciam entre si. Vamos chamá-los de trecho central (quadras 02 a 05), Trecho Cultural (quadras 06 a 08), Trecho Local (quadras 09 a 12) e Trecho Regional (quadras 15 a 16). As diferenças entre cada trecho começam na própria estrutura física das quadras e de seus componentes, embora a avenida seja muito semelhante em toda a faixa do Setor Comercial Residencial Sul (500); na faixa do Setor Habitacional Individuais Geminadas Sul (700), existem diferenças. Por exemplo, no Trecho Central e Cultural, as casas geminadas encontram-se paralelas à via, sendo o acesso de carro a essas casas também pela via. Nesses setores, a faixa de serviço e de acesso às casas não é gramada, sendo que a calçada é toda pavimentada. Nessas áreas, existem as três grandes praças citadas anteriormente no estudo das dimensões. No Trecho local, as casas estão dispostas perpendicularmente à via e separadas por trechos gramados a cada fileira de casas. No trecho Regional, existem quadras com prédios e quadras onde as casas são dispostas variando entre perpendiculares e paralelas à via; também, o afastamento da área residencial da via é bem maior, enquanto nos outros trechos é de apenas 9 m, e na 716, fica o setor Hospitalar Sul.

Além das mudanças físicas existe grande variação no uso do solo que ocorre em cada trecho, relacionado ao nome que os trechos receberam. No trecho central, por exemplo, as casas da 700 possuem forte tendência ao comércio e muitas delas possuem essa função, além disso o adensamento e a altura máxima atingida nos prédios das 500 são maiores e existe a presença maior de um comércio e serviço de uso regular. No trecho cultural se concentram várias instituições culturais e simbólicas importantes na cidade, como o Centro Cultural Renato Russo, a Escola Classe da 308e a Biblioteca Demonstrativa. No Trecho local há uma maior presença de comércio do que de serviço, um maior número de lojas de uso diário e as próprias casas são mais reservadas já que existe um menor número de unidades próximas à via. O trecho Regional é o mais próximo de vias arteriais primárias de grandes fluxos que conectam o Plano Piloto com outras regiões do Distrito Federal, e hoje é um local onde se concentram muitas oficinas, concessionárias, supermercados e empresas de seguro possuindo uma abrangência mais regional de uso esporádico. A acentuação da diferença entre esses trechos é um ponto positivo para a via, para ajudar em seus problemas topoceptivos, dinamizar sua estrutura e reforçar tendências já existentes e que se devem à própria configuração e localização de cada trecho.
